**Temadag**  
**Fornyelse av private vann- /avløpsledninger**  
**Innomhus og utomhus.**

**"ledningskvalitet"**

Peer-Chr. Nordby  
Kristian Olimb AS

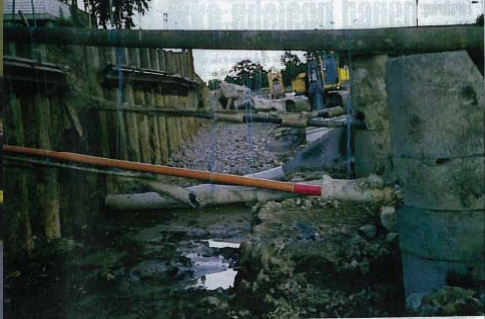
DYRT: Trafikken i sørgående felt i Trondheimsveien i Oslo måtte stanses for å komme til tilkoblingspunktet, da vannledningen mistet i løst sprang lekk. Husiere fikk utgifter på over 200 000 kroner. Skader på rør som er over 50 år gamle dekkes ikke av forsikringen. Foto: Privat

I vårt tilfelle måtte hele sørgående kjørefeltet sperres for å kunne til tilkoblingspunktet. Alt arbeidet med dette ble overlatt til oss. Vi måtte engasjere næringslivet, som igjen kontaktet noen til å gjøre arbeidet med å bytte opp og legge ny asfalt. I tillegg måtte vi kontakte Oslo kommune, og innhente tillatelse fra politiet. Jeg tror de færreste vet hva en lekkasje som dette kan medføre, sier han.

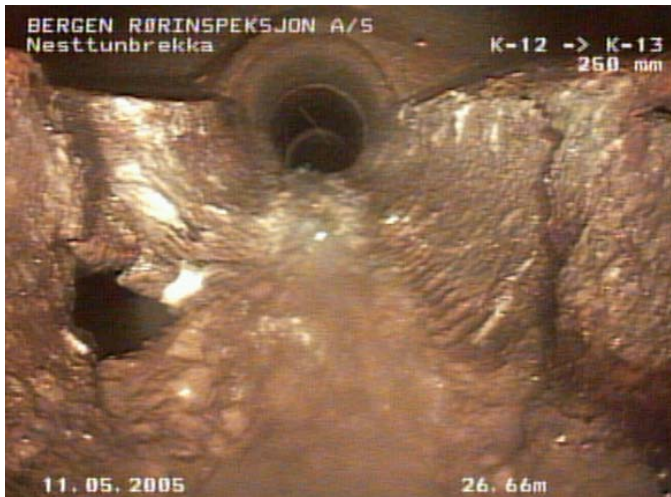
Gammel betongkum: Skadet renneseksjon Bergens Rørinspeksjon as
